**Závěrečná zpráva projektu:**

# **Monitoring tahové cesty obojživelníků a sběr dat v lokalitě Kačina u Nových Dvůrů**

**Ing. Stanislav Němec**

**2016**

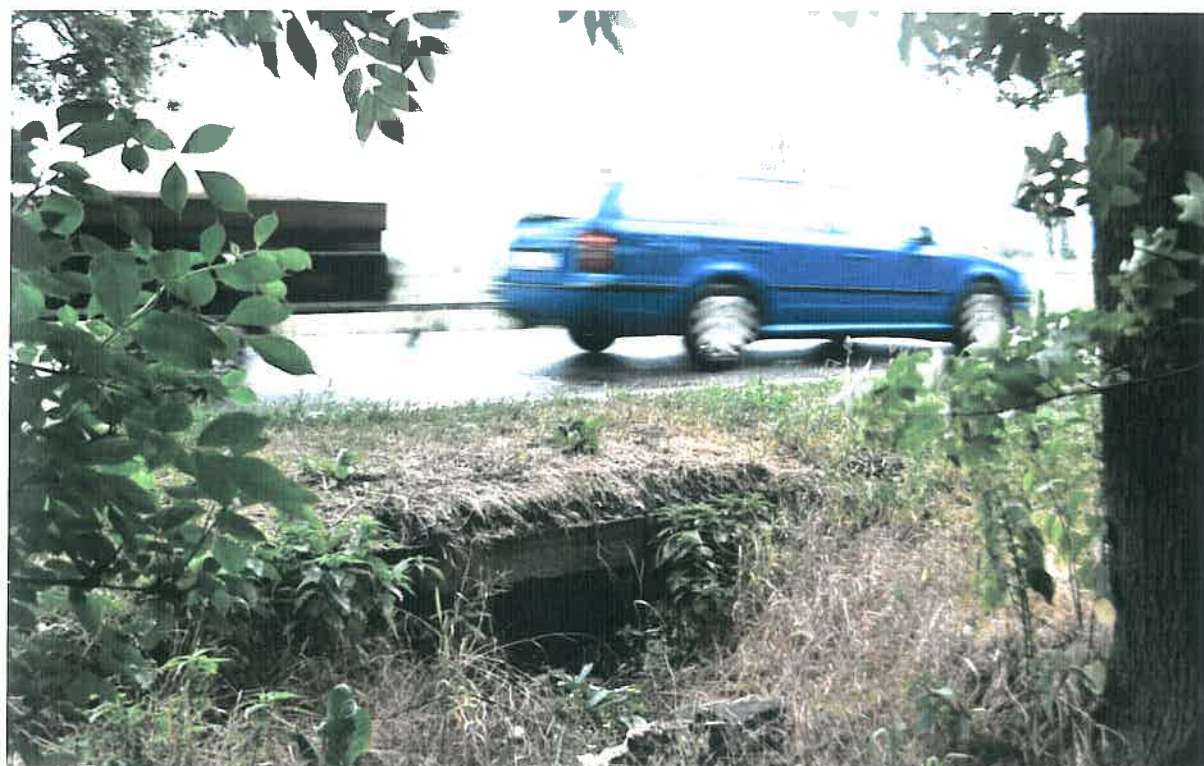
**Obr. č. 4:** Stará, nefunkční propust

Jak už bylo řečeno, Stará Klejnárka vede propustí pod komunikací, nicméně funkční propust je mimo hlavní tah obojživelníků. Zhruba ve dvou třetinách kolizního úseku, tzn., na dvoustém metru je stará, nepoužívaná, zasypaná propust, do které ústí vyschlé koryto. Zřejmě se bude jednat o již vyschlý tok,

Do návrhu řešení by měla být rozhodně zahrnuta nefunkční propust (obr. č. 2), která by mohla být obnovena a zprůchodněna nejen pro migrující obojživelníky. Tato propust byla zřejmě kdysi funkční, ovšem dnes je hluboko pod úroveň silnice a je zasypána zeminou. Znamky propusti nese pouze kamenná zídka s betonovým panelem a vyschlým korytem, které k propusti vede (obr. č. 4). Zprůchodnění propusti a instalace betonových svodů právě sem by problém na této lokalitě částečně vyřešil. Po prvním úseku je právě toto místo druhé nejfrekventovanější.

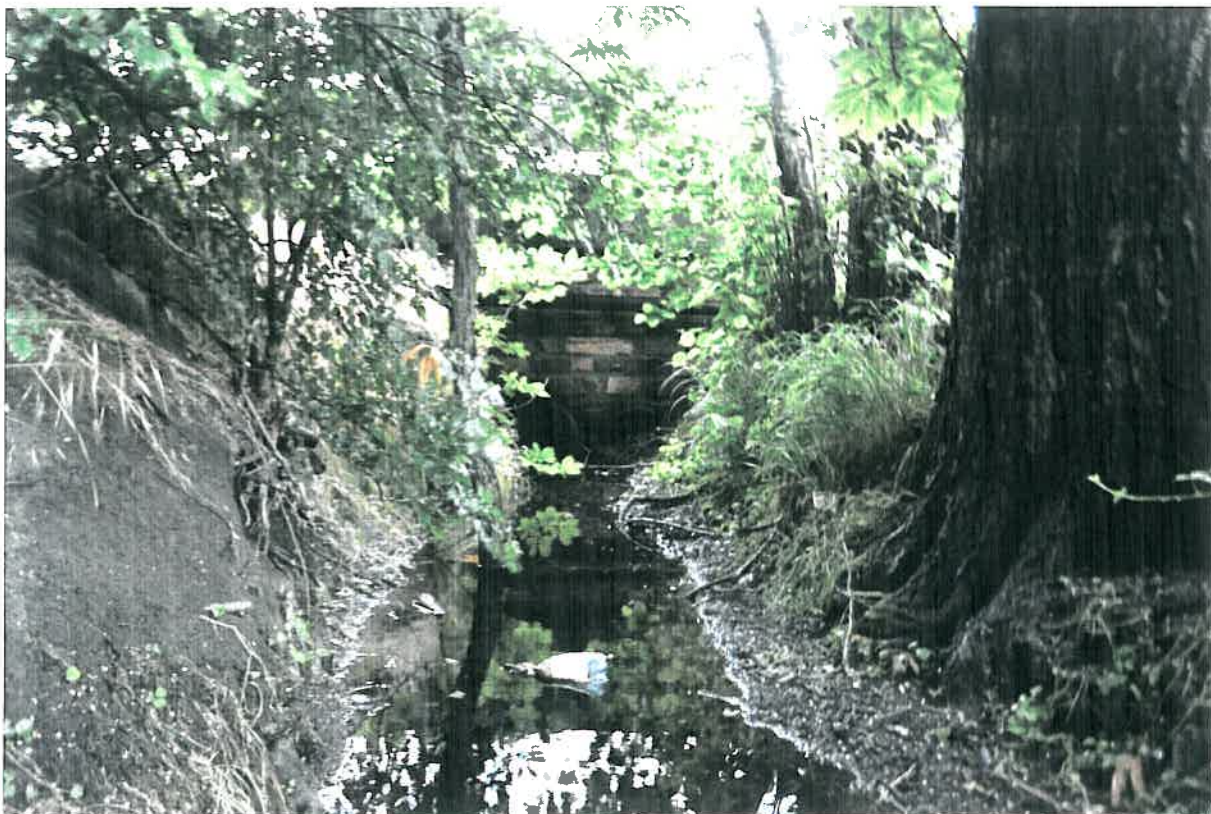
**Obr. č. 6: Funkční propust za hranicí tahu obojživelníků**

Po levé straně od Nových Dvorů stojí zámek Kačina s rozlehlým parkem a mokřady, kde táhnoucí obojživelníci zimují. Vzdušnou čarou od komunikace se po 660 metrech nachází Nový rybník – rozmnožiště obojživelníků. Nový rybník je napájen tokem - Starou Klejnárkou, který křižuje komunikaci propustí právě ze zámeckého parku – PP Kačina. Za silnicí vede Stará Klejnárka otevřenou zemědělskou krajinou až do rybníku. Silnici první třídy po levé straně, tedy po straně kde jsou stavěny zábrany pro obojživelníky, lemuje jírovcová alej.

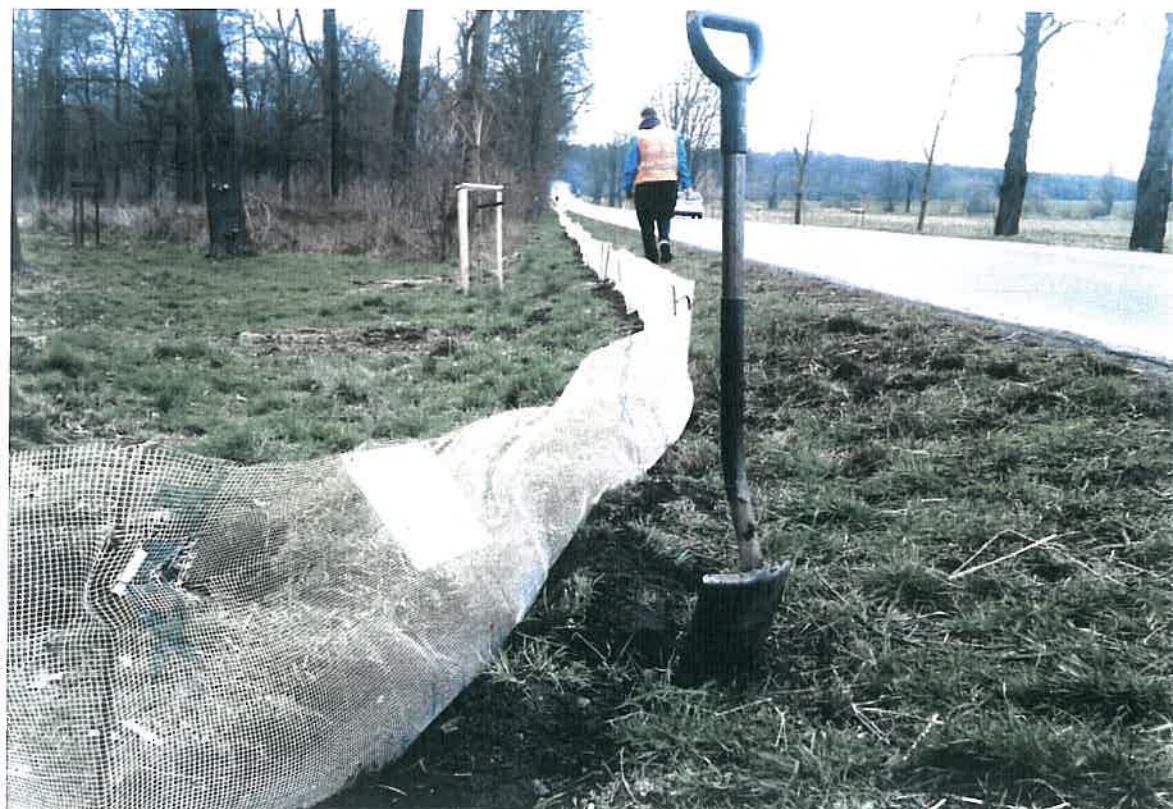
**Obr. č. 8:** Stavba mobilních zábran

Plastové zábrany byly postaveny na úseku dlouhém 300 metrů, viz. obr. 1 a k zemi připevněny železnými bodci. Po 10ti – 15ti metrech byly do země zakopány sběrné nádoby s propustným dnem pro vodu a hladkými stěnami, aby se obojživelníci z nádob nedostali ven. Nakonec byly zábrany utěsněny k povrchu zeminou, aby se obojživelníkům znemožnilo zábrany podlézt. Kontrola intenzity tahu probíhala minimálně jednou denně, v době hlavního tahu i dvakrát. Obojživelníci byli na místě determinováni a počítáni. Současně byli ihned přenášeni přes silnici na rozmnožiště. Počty druhů v jednotlivých dnech uvádí tabulka č. 3. Tah celkově trval 22 dní a při prvních vyšších teplotách nad bodem mrazu začali obojživelníci táhnout směrem k Novému rybníku. První teplejší večer, kdy byla zaznamenána teplota 5°C, přetáhla třetina obojživelníků z celkového počtu. Dalších 7 dní, kdy se teplota držela relativně vysoko, zadržely zábrany zbytek většinové populace. Po zbytek dní tahu až do 16. dubna, počty v podstatě nepřesahovaly 30 jedinců denně. Z tabulky č. 3 je zřejmé, že počty migrujících žab jsou úměrné vyšším teplotám, které v noci panovaly. Denní záznamy obsahují kromě teploty také počasí, které hraje významnou roli při tahu žab. Nejprůhodnější je pro obojživelníky kombinace teplých večerů s vysokou vlhkostí (tab. č. 3). Kromě hlavního migrujícího druhu ropuchy obecné, zde táhly také kuňky obecné v desítkách kusů a ve velmi malých počtech i blatnice skvrnitá, skokani hnědí a čolci obecní. Na konci tahu byla v Novém Rybníku nalézána vajíčka spojená v řetízky, což je typická snůška pro ropuchu obecnou.
